## 西區府後地下停車場人行道(府後街側)

### 13 株榕樹移除及換植計畫

臺中市停車管理處

114 年 09 月

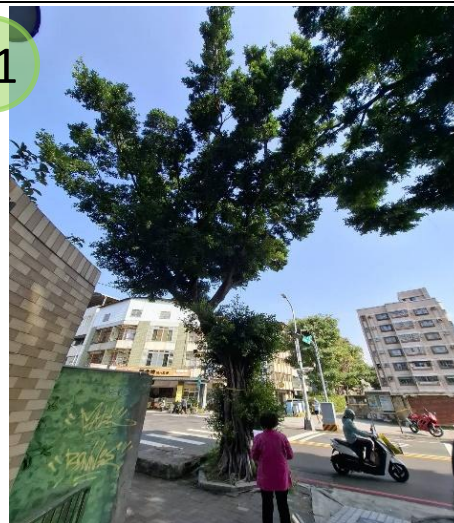
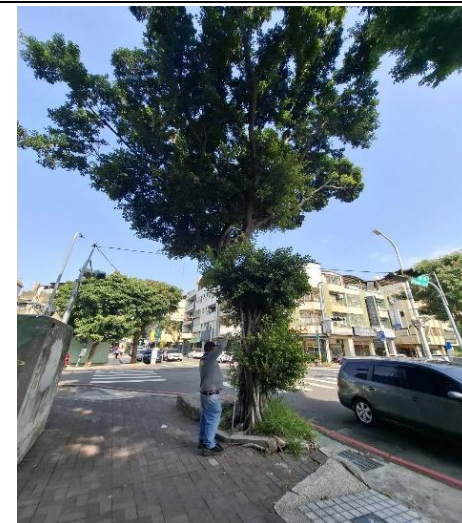
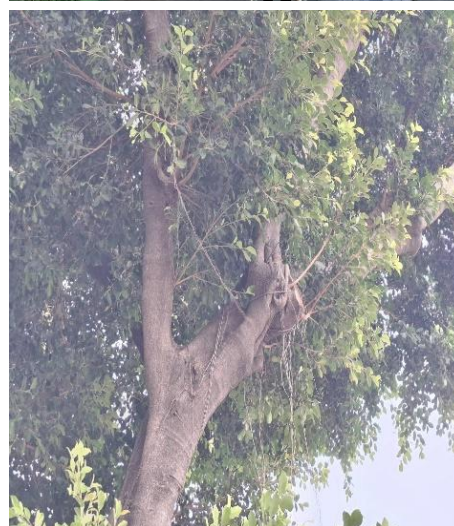
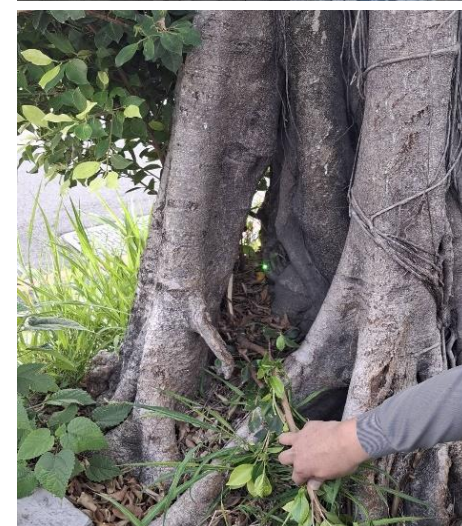
| 編號 | 樹種 | <input type="checkbox"/> 枯木 | <input type="checkbox"/> 正常，持續觀察 |
|---|---|---|---|
| | | <input checked="" type="checkbox"/> 根部主幹腐朽嚴重 | |
| | | <input checked="" type="checkbox"/> 避免無預警風倒 | |

| 樹木<br>部位 | 樹皮腐<br>朽龜裂 | 凹樹孔洞<br>中空腐朽 | 多重<br>分枝 | 病蟲害<br>蟻害 | 割損 | 病枯枝<br>葉枯萎 | 斷頭<br>截頂 | 綠地<br>植穴 |
|---|---|---|---|---|---|---|---|---|
| 根部 | | ✓ 根系受損<br>截斷腐朽<br>根部腐朽<br>主幹腐朽 | | | | | | 1.2x1.4 |
| 主幹 | | ✓ 主幹腐朽<br>主幹中空腐朽 | | | ✓ | | | |

| 樹木<br>部位 | 菌體 | 等勢幹 | 褐根病<br>病徵 | 包覆物<br>未拆 | 傾斜 | 鋪面<br>隆起 | 浮根<br>盤根 | 嫁接苗 |
|---|---|---|---|---|---|---|---|---|
| 根部 | | | | | | ✓ | ✓ | |
| 分支幹 | | | | | ✓ 1.5m 枝已腐朽<br>1.5m 枝已腐朽 | | | |

| 編號 | 樹種 | <input type="checkbox"/> 枯木 | <input type="checkbox"/> 正常，持續觀察 |
|---|---|---|---|
| | | | <input checked="" type="checkbox"/> 移除 |

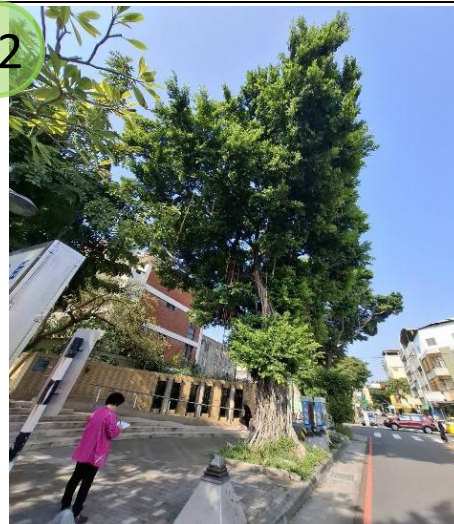
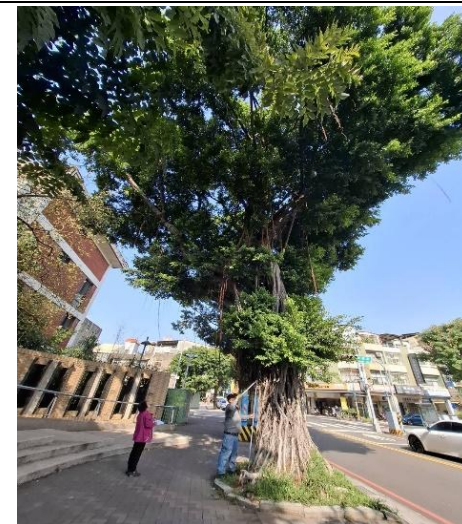
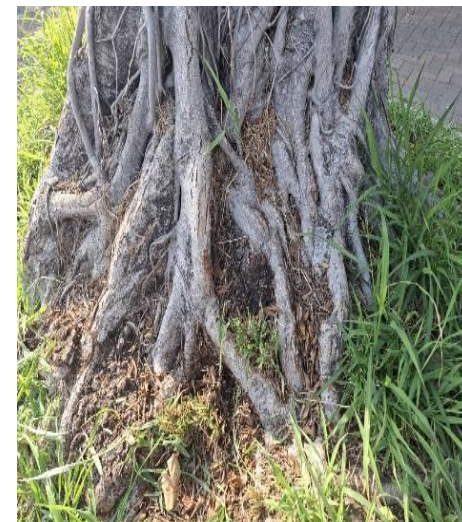
02

| | | <input type="checkbox"/> 根部主幹腐朽嚴重 | <input checked="" type="checkbox"/> 褐根病 |
| | | <input checked="" type="checkbox"/> 樹勢衰敗 | <input type="checkbox"/> 現地保留 |
| | | <input checked="" type="checkbox"/> 避免無預警風倒 | <input checked="" type="checkbox"/> 根系無法支撐<br>(臨根斬除) |

| 樹木<br>部位 | 樹皮腐<br>朽龜裂 | 凹樹孔洞<br>中空腐朽 | 多重<br>分枝 | 病蟲害<br>蟻害 | 割損 | 病枯枝<br>葉枯萎 | 斷頭<br>截頂 | 綠地<br>植穴 |
|---|---|---|---|---|---|---|---|---|
| 根部 | | 4根根腐<br>斷裂<br>3根根腐 | | | 嚴重 | | | 2.38x3M |

| 樹木<br>部位 | 菌體 | 等勢幹 | 褐根病<br>病徵 | 包覆物<br>未拆 | 傾斜 | 鋪面<br>隆起 | 浮根<br>盤根 | 嫁接苗 |
|---|---|---|---|---|---|---|---|---|
| 根部 | | | ✓ | | | ✓ | ✓ | |
| 分支幹 | | | | | 分枝幹<br>傾斜<br>及行人通行<br>不便 | | | |

| | 樹高<br>(M) | <input type="checkbox"/> 蟻害嚴重防治 | <input checked="" type="checkbox"/> 移除 |

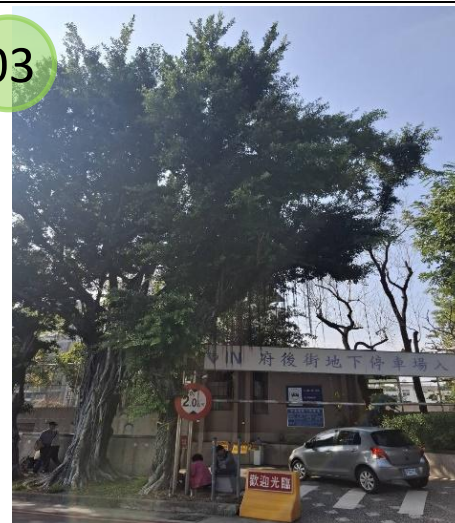
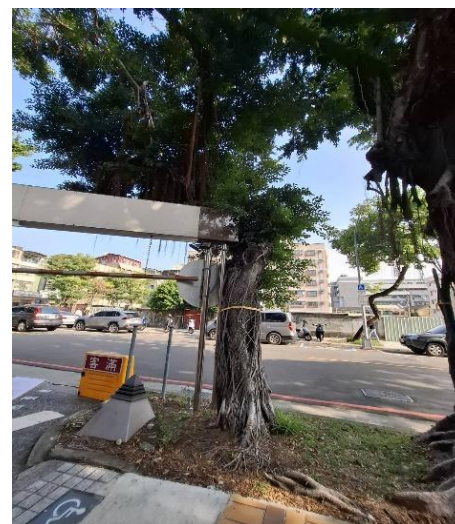
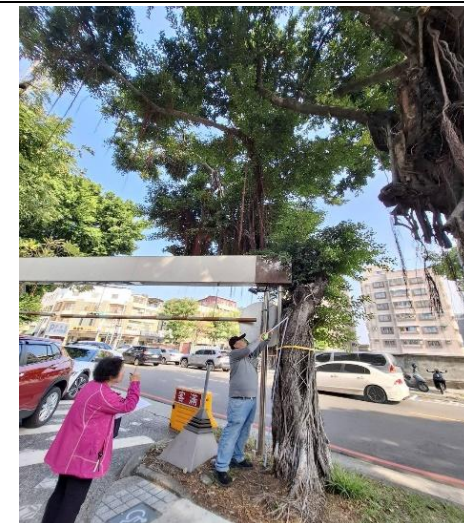
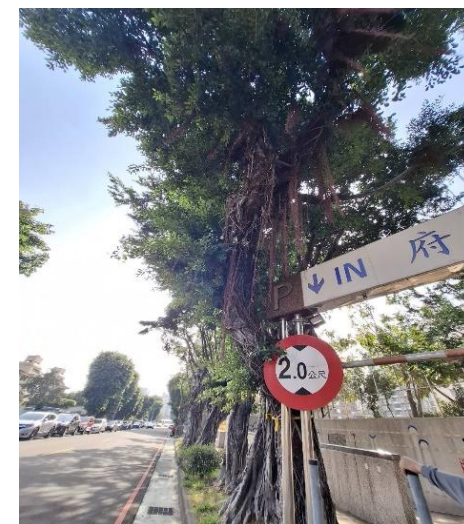
03

| 編號 | 樹種 | 樹木狀況 | | 處理建議 | |
|---|---|---|---|---|--|
| | | <input checked="" type="checkbox"/> 根部主幹腐朽嚴重 | <input type="checkbox"/> 避免無預警風倒 | <input checked="" type="checkbox"/> 避免無預警風倒 | |

| 樹木部位 | 樹皮腐<br>朽龜裂 | 凹樹孔洞<br>中空腐朽 | 多重<br>分枝 | 病蟲害<br>蟻害 | 割損 | 病枯枝<br>葉枯萎 | 斷頭<br>截頂 | 綠地<br>植穴 |
|---|---|---|---|---|---|---|---|---|
| 主幹 | ①H2.4M中平枝 | | | | | | | |
| 分支幹 | ②H2.5M中平枝 | | | | | | | |

| 樹木部位 | 菌體 | 等勢幹 | 褐根病<br>病徵 | 包覆物<br>未拆 | 傾斜 | 鋪面<br>隆起 | 浮根<br>盤根 | 嫁接苗 |
|---|---|---|---|---|---|---|---|---|
| 主幹 | | | | | 傾斜4度以上 | | | |
| 分支幹 | | | | | 傾斜車道入口 | | | |

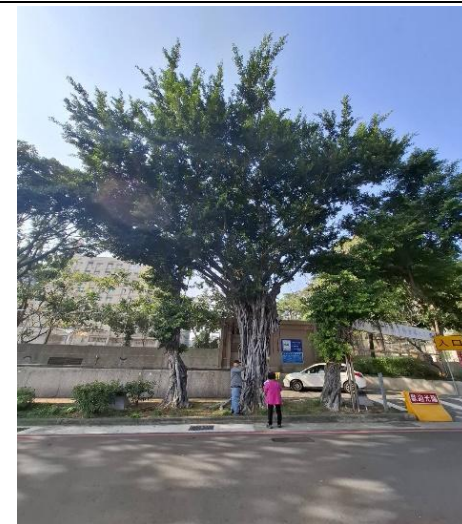
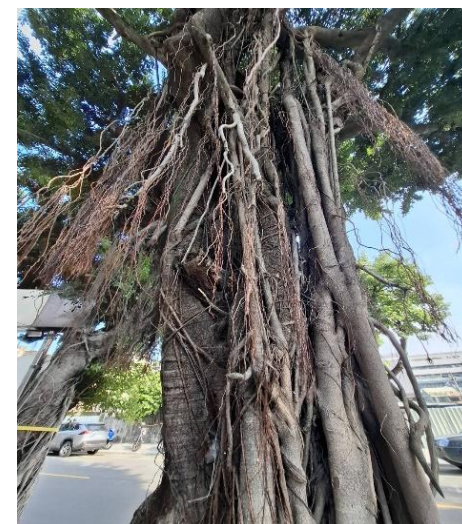
| 04 | 榕樹 | <input type="checkbox"/> 蟻害嚴重防治<br><input type="checkbox"/> 根部主幹腐朽嚴重<br><input checked="" type="checkbox"/> 樹勢衰敗<br><input checked="" type="checkbox"/> 避免無預警風倒 | <input checked="" type="checkbox"/> 移除<br><input type="checkbox"/> 褐根病<br><input type="checkbox"/> 現地保留<br><input checked="" type="checkbox"/> 支撐力不足 |

| 樹木<br>部位 | 樹皮腐<br>朽龜裂 | 凹樹孔洞<br>中空腐朽 | 多重<br>分枝 | 病蟲害<br>蟻害 | 割損 | 病枯枝<br>葉枯萎 | 斷頭<br>截頂 | 綠地<br>植穴 |
|---|---|---|---|---|---|---|---|---|
| 主幹 | | ①H0.5 H2.2M H4至6M長條空洞<br>②H2.5至5M中空腐木 | | | | | | |
| 分支幹 | | ③多分枝幹主幹腐爛<br>④致孔洞腐朽 | | | | | | |

| 樹木<br>部位 | 菌體 | 等勢幹 | 褐根病<br>病徵 | 包覆物<br>未拆 | 傾斜 | 鋪面<br>隆起 | 浮根<br>盤根 | 嫁接苗 |
|---|---|---|---|---|---|---|---|---|
| 主幹 | | | | | 向東傾斜<br>30度以上 | | | |
| 分支幹 | | | | | 向東傾斜<br>45度以上 | | | |

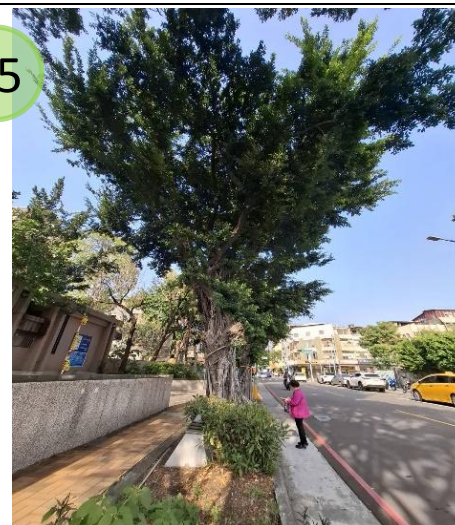
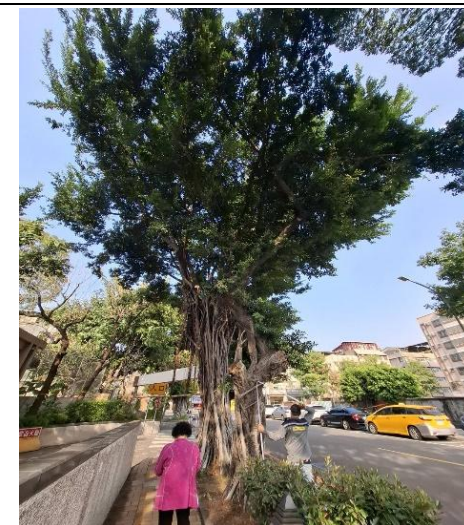
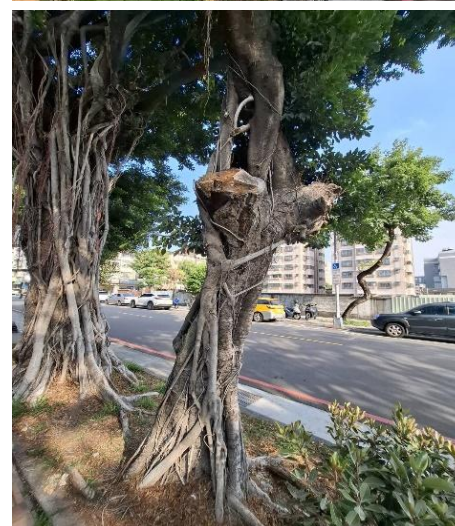
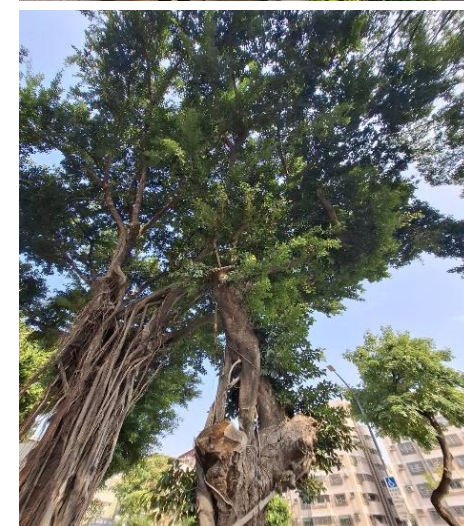
| 編號 | 樹種 | <input type="checkbox"/> 枯木 | <input type="checkbox"/> 正常，持續觀察 |
|---|---|---|---|
| | | | <input checked="" type="checkbox"/> 褐根病 初徵 |
| | | <input checked="" type="checkbox"/> 根部主幹腐朽嚴重 | |

| 樹木<br>部位 | 樹皮腐<br>朽龜裂 | 凹樹孔洞<br>中空腐朽 | 多重<br>分枝 | 病蟲害<br>蟻害 | 割損 | 病枯枝<br>葉枯萎 | 斷頭<br>截頂 | 綠地<br>植穴 |
|---|---|---|---|---|---|---|---|---|
| 主幹 | | 9H1.8至H2.4m<br>②H1.3m樹皮<br>中空 | | | | | | |

| 樹木<br>部位 | 菌體 | 等勢幹 | 褐根病<br>病徵 | 包覆物<br>未拆 | 傾斜 | 鋪面<br>隆起 | 浮根<br>盤根 | 嫁接苗 |
|---|---|---|---|---|---|---|---|---|
| 根部 | | | 初徵 | | | ✓ | ✓ | |
| 主幹 | | | | | 傾斜30度以上<br>何處 | | | |

| 編號 | 樹種 | <input type="checkbox"/> 枯木 | <input type="checkbox"/> 正常，持續觀察 |
|---|---|---|---|
| | | | <input checked="" type="checkbox"/> 移除 |

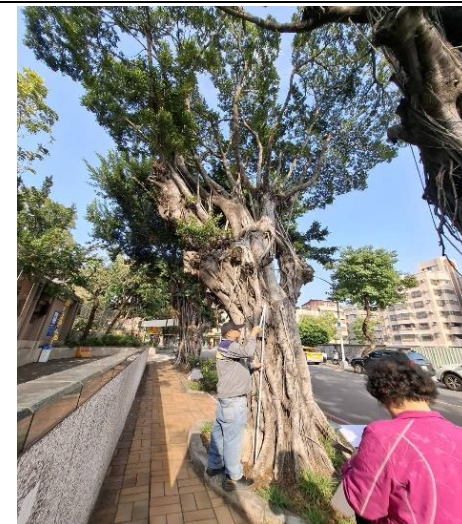
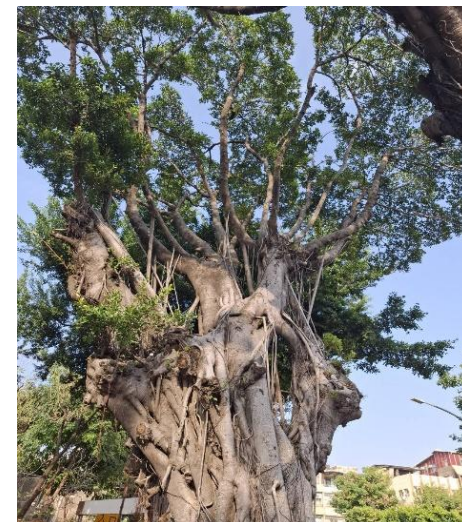
06

| 編號 | 樹種 | <input type="checkbox"/> 枯木 | <input type="checkbox"/> 正常，持續觀察 |
|---|---|---|---|
| | | <input checked="" type="checkbox"/> 根部主幹腐朽嚴重 | <input checked="" type="checkbox"/> 褐根病中後期葉化 |

| 樹木部位 | 樹皮腐朽龜裂 | 凹樹空洞中空腐朽 | 多重分枝 | 病蟲害蟻害 | 割損 | 病枯枝葉枯萎 | 斷頭截頂 | 綠地植穴 |
|---|---|---|---|---|---|---|---|---|
| 主幹 | ①根部腐朽中後期<br>②多分枝腐朽中後期 | | | | | | | |
| 分支幹 | ①多分枝腐朽中後期<br>②多分枝腐朽中後期 | | | | | ✓ | | |

| 樹木部位 | 菌體 | 等勢幹 | 褐根病病徵 | 包覆物未拆 | 傾斜 | 鋪面隆起 | 浮根盤根 | 嫁接苗 |
|---|---|---|---|---|---|---|---|---|
| 根部 | | | ✓ 中後期<br>葉化 | | | ✓ | ✓ | |
| 主幹 | | | | | 傾斜中後期<br>30度以上 | | | |
| 分支幹 | | | | | 分枝幹傾斜<br>人行道上 | | | |

| 編號 | 樹種 | <input type="checkbox"/> 枯木 | <input type="checkbox"/> 正常，持續觀察 |
|---|---|---|---|
| | 樹高 (M) | <input type="checkbox"/> 蟻害嚴重防治 | <input checked="" type="checkbox"/> 移除 |

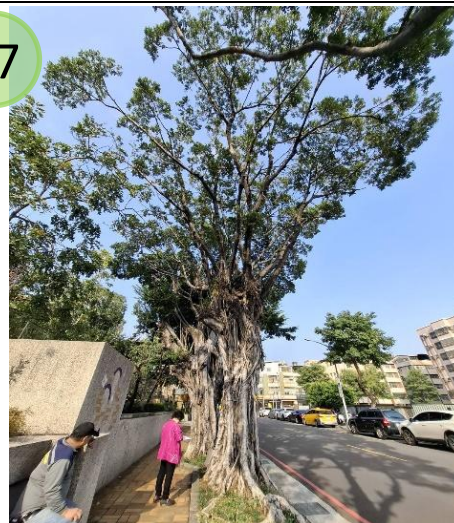
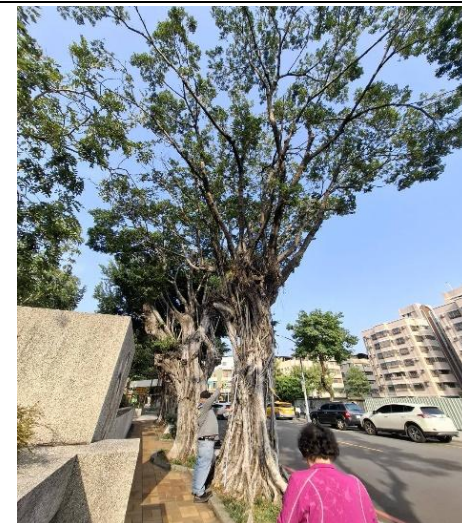
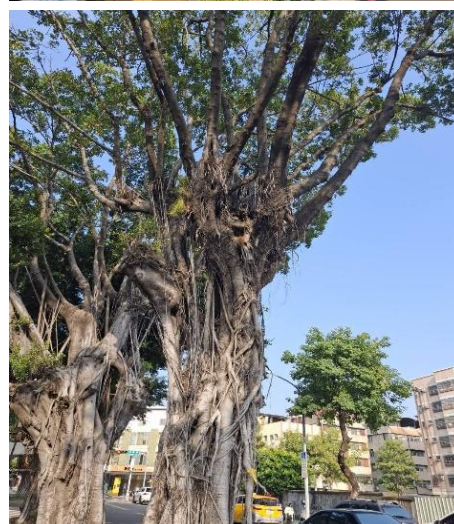
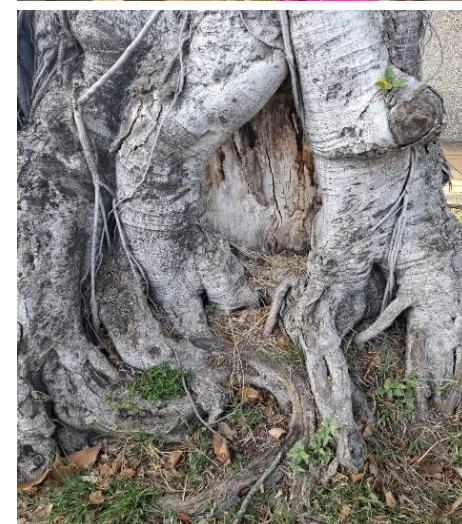
| | 樹高 | <input checked="" type="checkbox"/> 根部主幹腐朽嚴重 | <input checked="" type="checkbox"/> 褐根病 |

| 樹木部位 | 樹皮腐<br>朽龜裂 | 凹樹孔洞<br>中空腐朽 | 多重<br>分枝 | 病蟲害<br>蟻害 | 割損 | 病枯枝<br>葉枯萎 | 斷頭<br>截頂 | 綠地<br>植穴 |
|---|---|---|---|---|---|---|---|---|
| 根部 | | 主根腐爛 | | | ✓ | | | |
| 主幹 | | 根長約20cm，寬0.4m，中空腐朽 | | | | | | |
| 分支幹 | | 多分枝幹腐朽，多分枝幹腐朽 | | | | ✓ | | |

| 樹木部位 | 菌體 | 等勢幹 | 褐根病<br>病徵 | 包覆物<br>未拆 | 傾斜 | 鋪面<br>隆起 | 浮根<br>盤根 | 嫁接苗 |
|---|---|---|---|---|---|---|---|---|
| 根部 | | | ✓ | | | ✓ | ✓ | |

| (CM) | (M) | <input type="checkbox"/> 蟻害嚴重防治 | <input checked="" type="checkbox"/> 移除 |

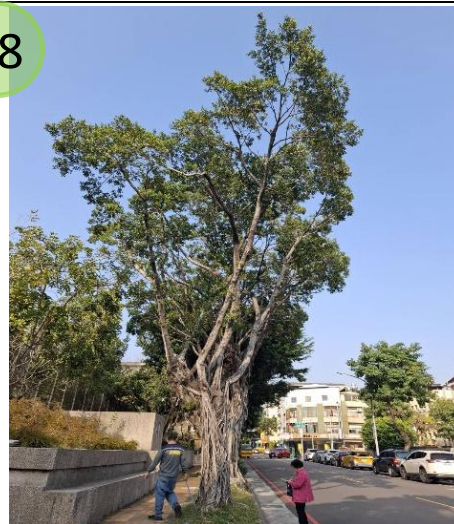
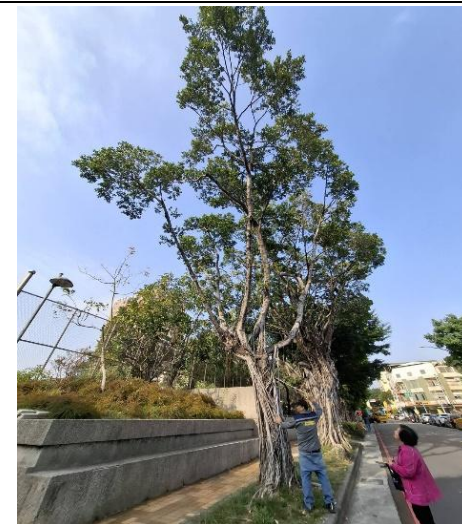
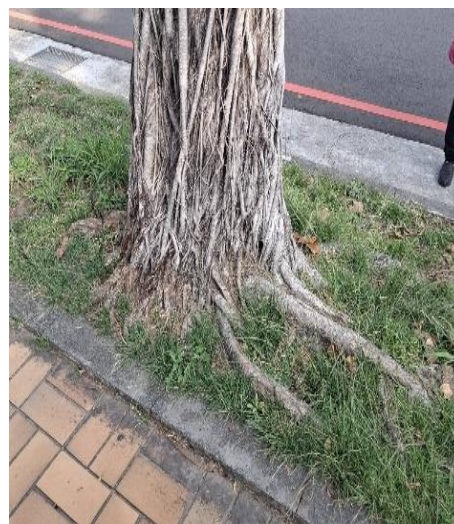
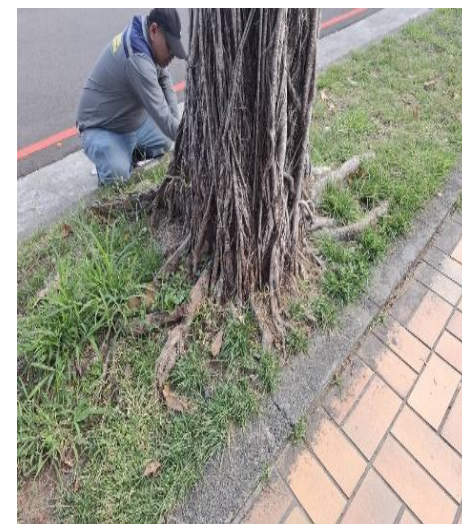
08

| 樹木部位 | 樹皮腐<br>朽龜裂 | 凹樹孔洞<br>中空腐朽 | 多重<br>分枝 | 病蟲害<br>蟻害 | 割損 | 病枯枝<br>葉枯萎 | 斷頭<br>截頂 | 綠地<br>植穴 |
|---|---|---|---|---|---|---|---|---|
| 根部 | | ✓ 根系主幹<br>腐朽中空 | | | | | | |
| 分支幹 | | ✓ 多分枝<br>腐朽 | | | | ✓ | | |

| 樹木部位 | 菌體 | 等勢幹 | 褐根病<br>病徵 | 包覆物<br>未拆 | 傾斜 | 鋪面<br>隆起 | 浮根<br>盤根 | 嫁接苗 |
|---|---|---|---|---|---|---|---|---|
| 根部 | | | ✓ 中後期 | | | | ✓ | |
| 分支幹 | | | | | ✓ 傾斜 | | | |

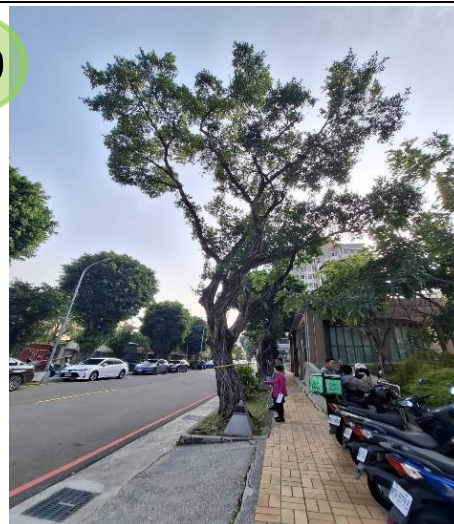
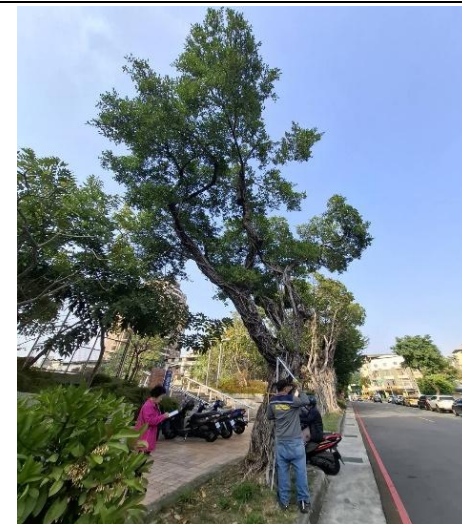
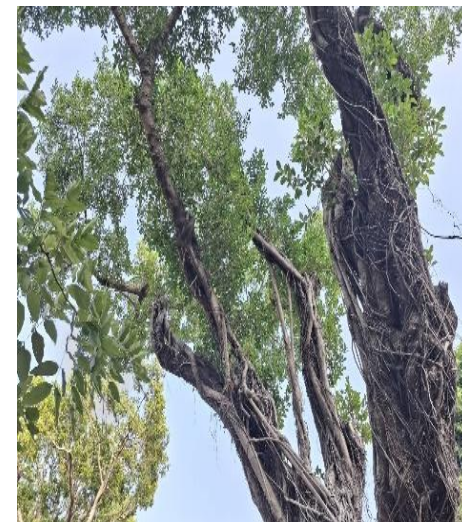
| | | <input checked="" type="checkbox"/> 根部主幹腐朽嚴重 | <input checked="" type="checkbox"/> 褐根病 中後期葉稀疏 |

| 樹木<br>部位 | 樹皮腐<br>朽龜裂 | 凹樹孔洞<br>中空腐朽 | 多重<br>分枝 | 病蟲害<br>蟻害 | 割損 | 病枯枝<br>葉枯萎 | 斷頭<br>截頂 | 綠地<br>植穴 |
|---|---|---|---|---|---|---|---|---|
| 根部 | | √ 主根系<br>腐朽 | | | | | | |
| 主幹 | | √ 樹皮孔洞<br>腐朽 | | | | | | |
| 分支幹 | | √ 分枝腐朽<br>已折 | | | | ✓ | | |

| 樹木<br>部位 | 菌體 | 等勢幹 | 褐根病<br>病徵 | 包覆物<br>未拆 | 傾斜 | 鋪面<br>隆起 | 浮根<br>盤根 | 嫁接苗 |
|---|---|---|---|---|---|---|---|---|
| 根部 | | | √ 中後期 | | | | ✓ | |
| 主幹 | | | | | 傾斜<br>30度以上<br>行人危險 | | | |

| | 樹高<br>(M) | <input type="checkbox"/> 蟻害嚴重防治 | <input checked="" type="checkbox"/> 移除 |

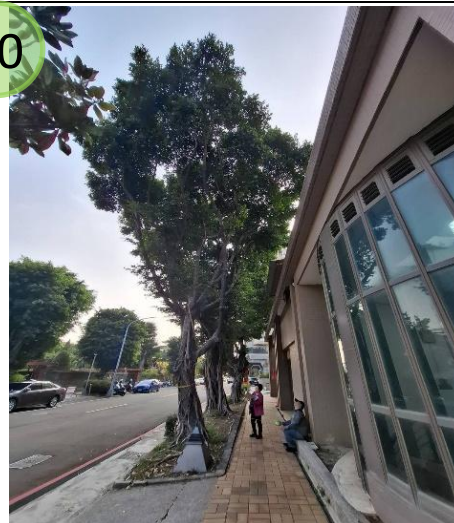
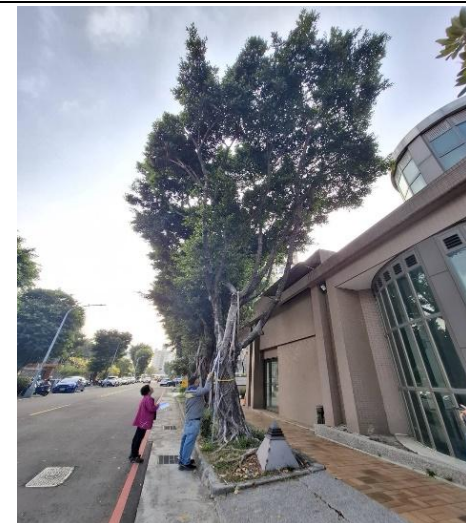
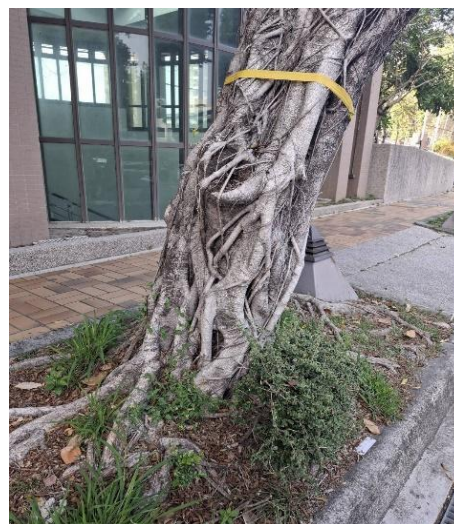
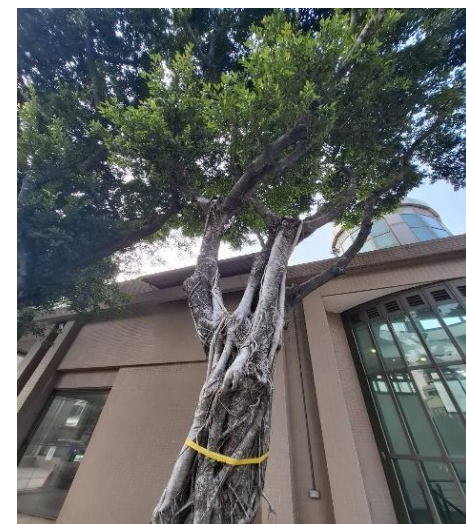
10

| 編號 | 樹種 | <input type="checkbox"/> 枯木 | <input type="checkbox"/> 正常, 持續觀察 |
|---|---|---|---|
| | | <input checked="" type="checkbox"/> 根部主幹腐朽嚴重 | <input checked="" type="checkbox"/> 褐根病 中期 |

| 樹木部位 | 樹皮腐<br>朽龜裂 | 凹樹孔洞<br>中空腐朽 | 多重<br>分枝 | 病蟲害<br>蟻害 | 割損 | 病枯枝<br>葉枯萎 | 斷頭<br>截頂 | 綠地<br>植穴 |
|---|---|---|---|---|---|---|---|---|
| 根部 | | ✓ 三根腐朽 | | | | | | |
| 主幹 | | DH 1.1M H 1.8M<br>✓ 主幹腐朽 銹跡 | | | | | | |
| 分支幹 | | D 多分枝腐朽 銹跡<br>D 多分枝腐朽 | | | | ✓ | | |

| 樹木部位 | 菌體 | 等勢幹 | 褐根病<br>病徵 | 包覆物<br>未拆 | 傾斜 | 鋪面<br>隆起 | 浮根<br>盤根 | 嫁接苗 |
|---|---|---|---|---|---|---|---|---|
| 主幹 | | | | | ✓ 向人行道傾斜<br>20/25度 | | | |
| 分支幹 | | | | | ✓ 向人行道傾斜<br>45度 | | | |

| 編號 | 樹種 | <input type="checkbox"/> 枯木 | <input type="checkbox"/> 正常, 持續觀察 |
|---|---|---|---|
| | 樹高 (M) | <input type="checkbox"/> 蟻害嚴重防治 | <input checked="" type="checkbox"/> 移除 |

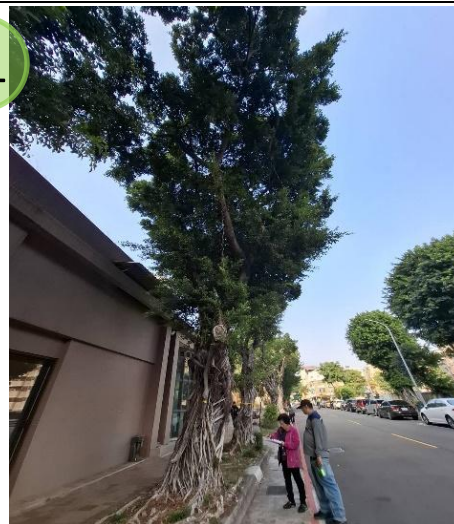
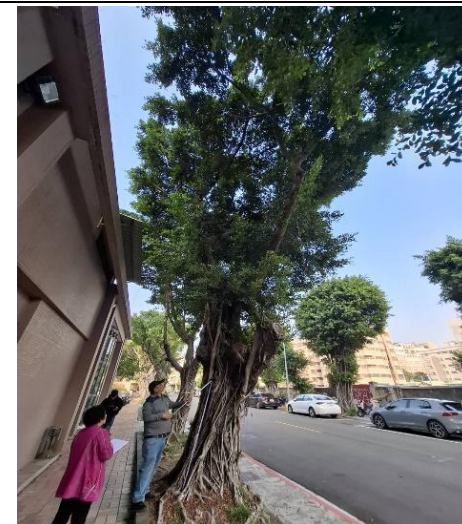
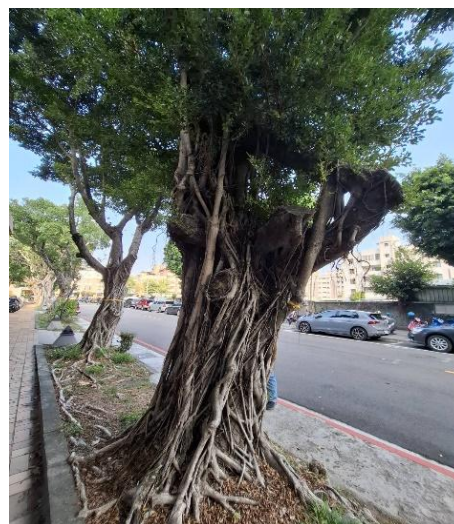
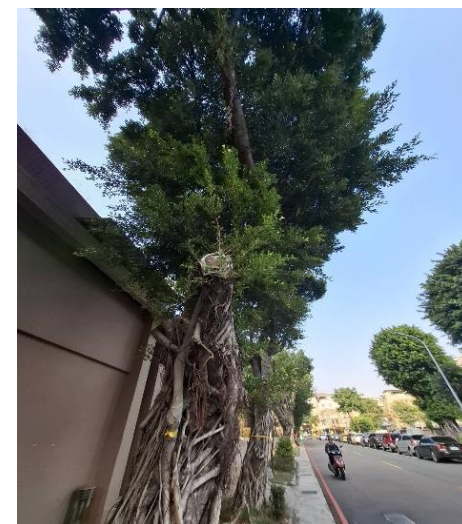
11

| | | <input checked="" type="checkbox"/> 避免無預警風倒 | <input checked="" type="checkbox"/> 支撐不足 |

| 樹木部位 | 樹皮腐<br>朽龜裂 | 凹樹孔洞<br>中空腐朽 | 多重<br>分枝 | 病蟲害<br>蟻害 | 割損 | 病枯枝<br>葉枯萎 | 斷頭<br>截頂 | 綠地<br>植穴 |
|---|---|---|---|---|---|---|---|---|
| 根部 | | ✓ 1. 側根<br>截斷 | | | | | | |
| 主幹 | | ✓ ① H1, H2, H3<br>② 腐爛中 | | | | | | |
| 分支幹 | | ✓ ① 二分支幹朽敗<br>② 側枝幹多處朽敗<br>③ 根孔 | | | | | | |

| 樹木部位 | 菌體 | 等勢幹 | 褐根病<br>病徵 | 包覆物<br>未拆 | 傾斜 | 鋪面<br>隆起 | 浮根<br>盤根 | 嫁接苗 |
|---|---|---|---|---|---|---|---|---|
| 根部 | | | | | | | ✓ 嚴重 | |

| | 樹高 (M) | <input type="checkbox"/> 蟻害嚴重防治 | <input checked="" type="checkbox"/> 移除 |

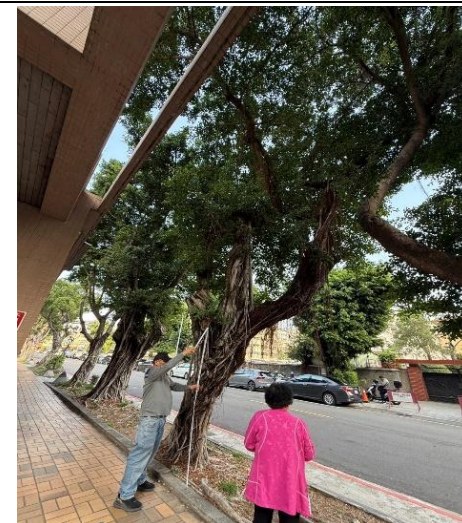
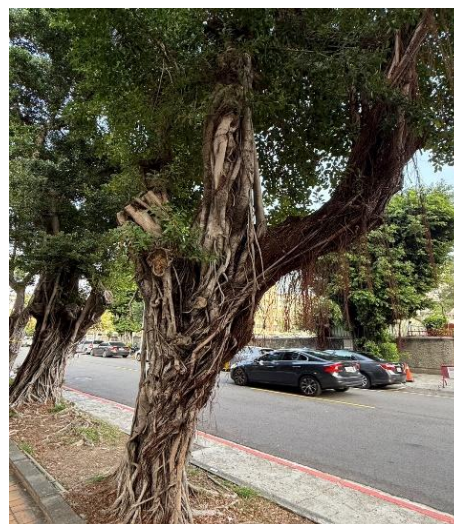
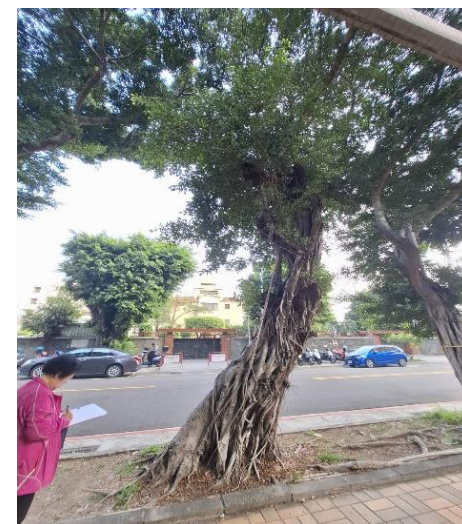
12

| 編號 | 樹種 | <input type="checkbox"/> 枯木 | <input type="checkbox"/> 正常，持續觀察 |
|---|---|---|---|
| | | | <input checked="" type="checkbox"/> 倒伏机率高 |

| 樹木<br>部位 | 樹皮腐<br>朽龜裂 | 凹樹孔洞<br>中空腐朽 | 多重<br>分枝 | 病蟲害<br>蟻害 | 割損 | 病枯枝<br>葉枯萎 | 斷頭<br>截頂 | 綠地<br>植穴 |
|---|---|---|---|---|---|---|---|---|
| 根部 | | 根頸腐爛 | | | ✓ | | | 鄰車路 |
| 主幹 | | ①H1.6m處主幹腐爛 | | | | | | |
| 分支幹 | | ②多處孔洞腐朽 | | | | | | |

| 樹木<br>部位 | 菌體 | 等勢幹 | 褐根病<br>病徵 | 包覆物<br>未拆 | 傾斜 | 鋪面<br>隆起 | 浮根<br>盤根 | 嫁接苗 |
|---|---|---|---|---|---|---|---|---|
| 主幹 | | | | | 傾斜向車道側 | | | |
| 分支幹 | | | | | 傾斜向路側 | | | |

| 編號 | 樹種 | <input type="checkbox"/> 枯木 | <input type="checkbox"/> 正常，持續觀察 |
|---|---|---|---|
| | | | <input checked="" type="checkbox"/> 移除 |

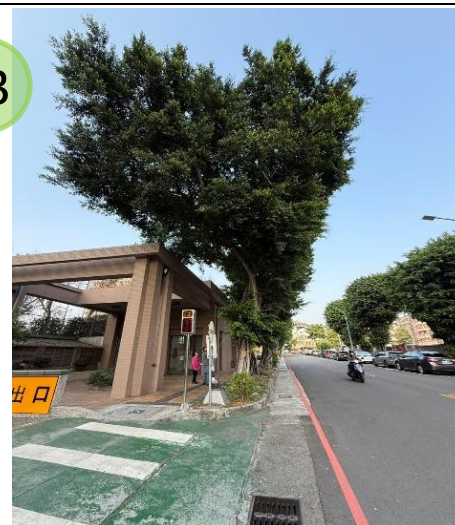
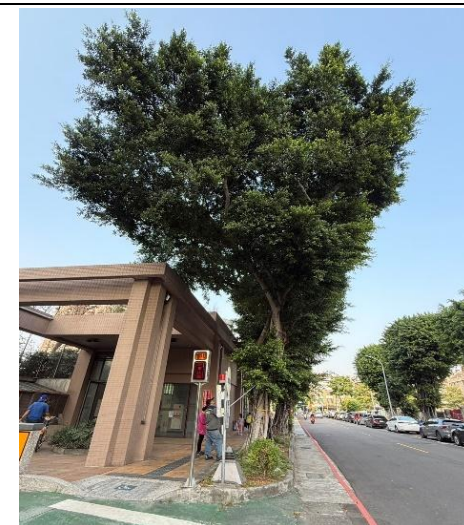
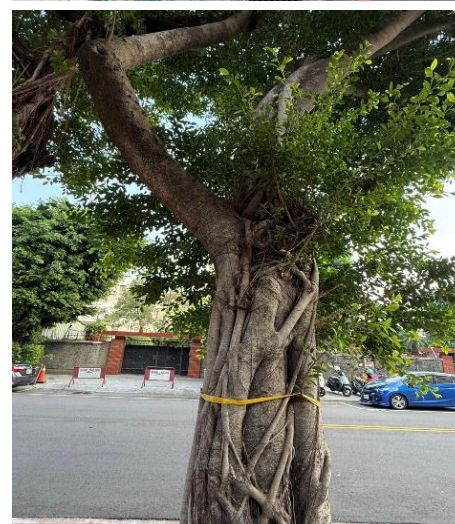
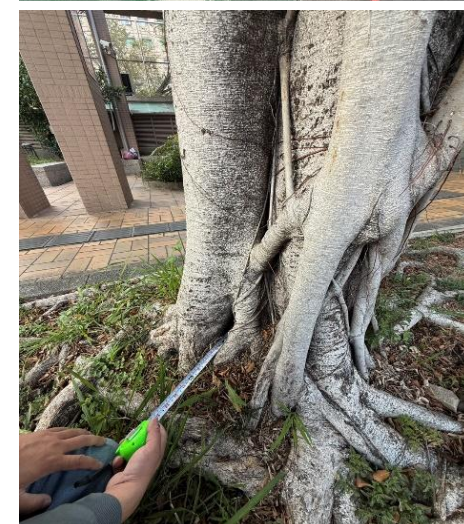
13

| 樹木部位 | 樹皮腐<br>朽龜裂 | 凹樹孔洞<br>中空腐朽 | 多重<br>分枝 | 病蟲害<br>蟻害 | 割損 | 病枯枝<br>葉枯萎 | 斷頭<br>截頂 | 綠地<br>植穴 |
|---|---|---|---|---|---|---|---|---|
| 根部 | | ① 21cm 橫斷<br>② 主幹基部腐爛 | | | | | | 植穴<br>車位少 |
| 主幹 | | H2.6m 腐爛<br>切口創傷 | | | | | | |
| 分支幹 | | 腐爛孔洞 | | | | | | |

| 樹木部位 | 菌體 | 等勢幹 | 褐根病<br>病徵 | 包覆物<br>未拆 | 傾斜 | 鋪面<br>隆起 | 浮根<br>盤根 | 嫁接苗 |
|---|---|---|---|---|---|---|---|---|
| 主幹 | | | | | | 何路側及車道<br>30度以上 | | |
| 分支幹 | | | | | | 何路側及<br>何道旁<br>何50度以上 | | |

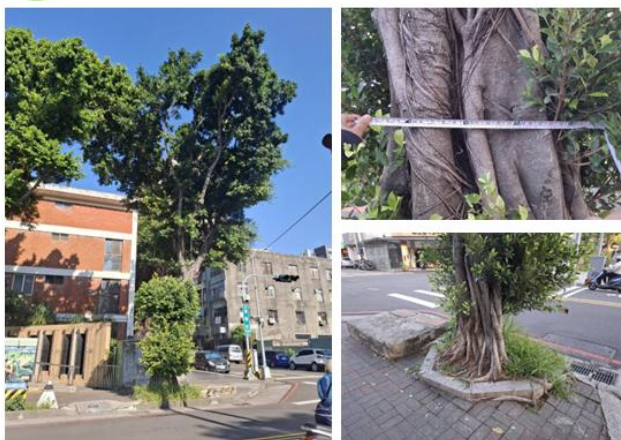
| 編號 | 樹種 | 米徑(cm) | 樹高(m) | 冠幅(m) |
|---|---|---|---|---|
| 01 | 榕樹 | 66 | 12 | 6 |
| 植穴1.2*1.4m | | | | |

| 編號 | 樹種 | 米徑(cm) | 樹高(m) | 冠幅(m) |
|---|---|---|---|---|
| 健診結果:移除並換植。 | | | | |

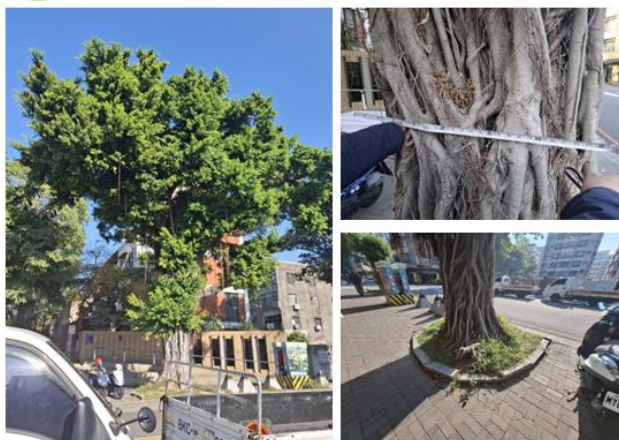
| 編號 | 樹種 | 米徑(cm) | 樹高(m) | 冠幅(m) |
|---|---|---|---|---|
| 02 | 榕樹 | 120 | 15 | 9 |
| 植穴2.4m*3m | | | | |

| 編號 | 樹種 | 米徑(cm) | 樹高(m) | 冠幅(m) |
|---|---|---|---|---|
| 健診結果:移除並換植。 | | | | |

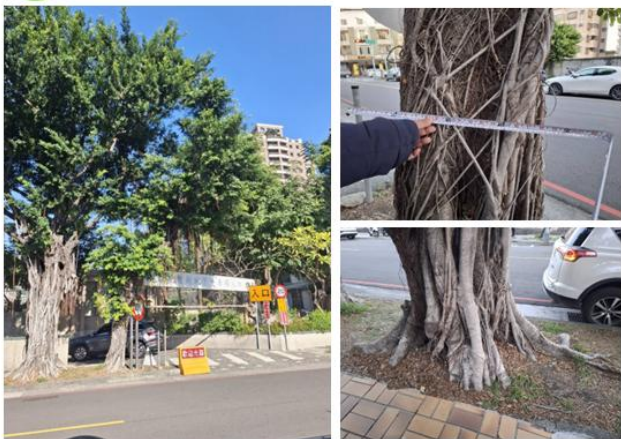
| 編號 | 樹種 | 米徑(cm) | 樹高(m) | 冠幅(m) |
|---|---|---|---|---|
| 03 | 榕樹 | 54 | 12 | 6 |
| 人行道寬 3.1m 植穴1.8m*12.2m | | | | |

| 編號 | 樹種 | 米徑(cm) | 樹高(m) | 冠幅(m) |
|---|---|---|---|---|
| 健診結果:移除並換植。 | | | | |

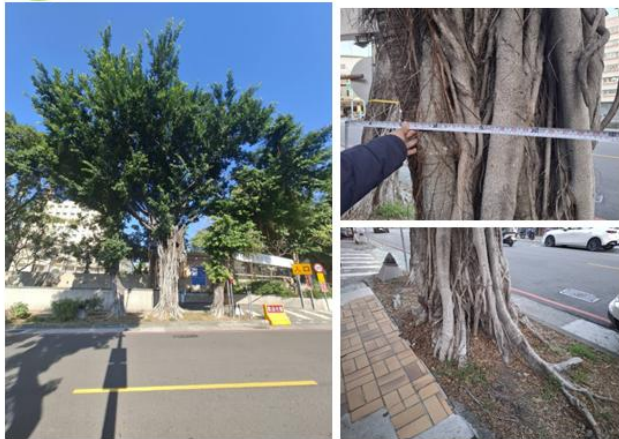
| 編號 | 樹種 | 米徑(cm) | 樹高(m) | 冠幅(m) |
|---|---|---|---|---|
| 04 | 榕樹 | 90 | 12 | 5 |
| 人行道寬 3.1m 植穴1.8m*12.2m | | | | |

| 編號 | 樹種 | 米徑(cm) | 樹高(m) | 冠幅(m) |
|---|---|---|---|---|
| 健診結果:移除並換植。 | | | | |

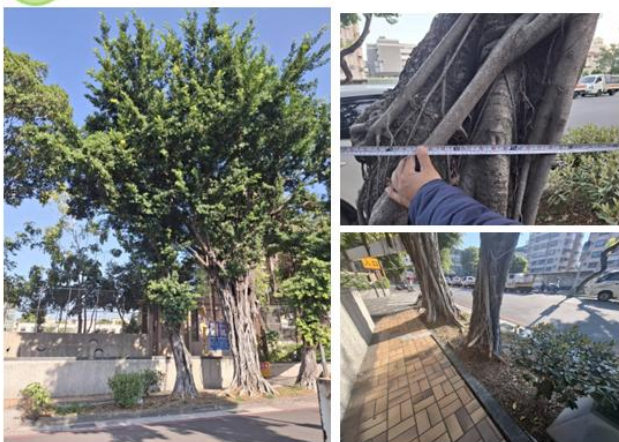
| 編號 | 樹種 | 米徑(cm) | 樹高(m) | 冠幅(m) |
|---|---|---|---|---|
| 05 | 榕樹 | 61.5 | 12 | 6 |

人行道寬 3.1m 植穴1.8m\*12.2m

健診結果:移除並換植。

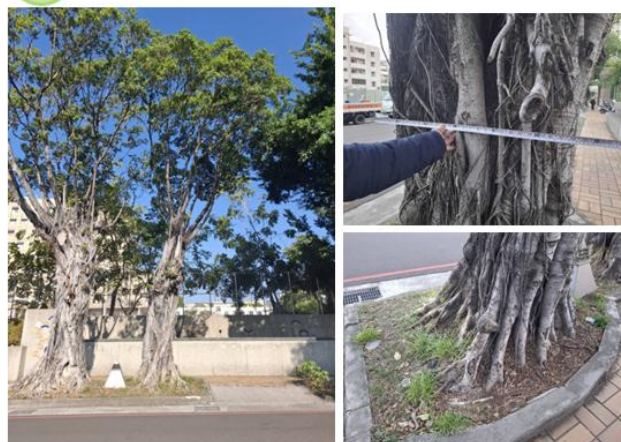
| 編號 | 樹種 | 米徑(cm) | 樹高(m) | 冠幅(m) |
|---|---|---|---|---|
| 06 | 榕樹 | 85 | 12 | 6 |

人行道寬 3.1m 植穴2.2m\*19.2m

健診結果:移除並換植。

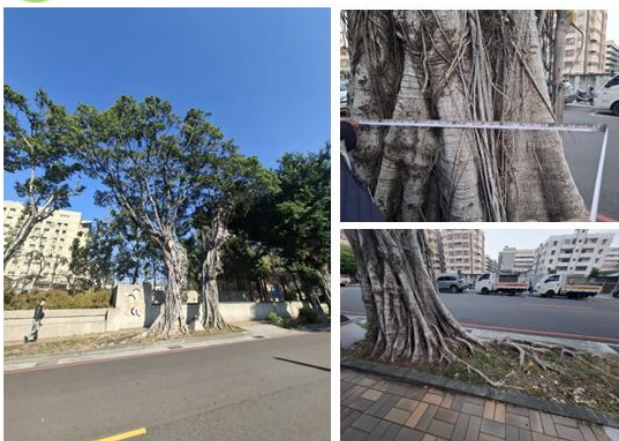
| 編號 | 樹種 | 米徑(cm) | 樹高(m) | 冠幅(m) |
|---|---|---|---|---|
| 07 | 榕樹 | 115 | 12 | 7 |

人行道寬 3.1m 植穴1.8m\*19.2m

健診結果:移除並換植。

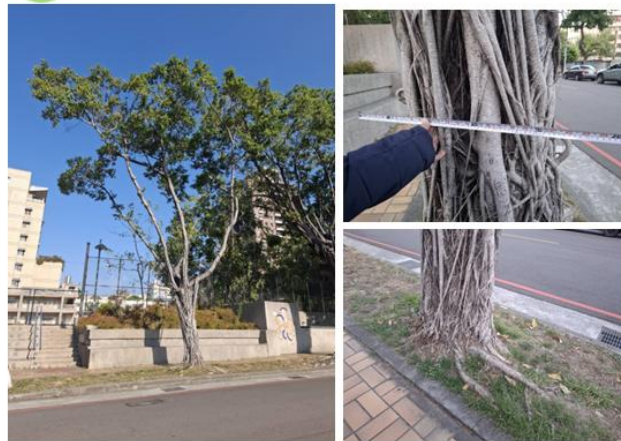
| 編號 | 樹種 | 米徑(cm) | 樹高(m) | 冠幅(m) |
|---|---|---|---|---|
| 08 | 榕樹 | 63 | 12 | 5 |

人行道寬 3.1m 植穴1.8m\*19.2m

健診結果:移除並換植。

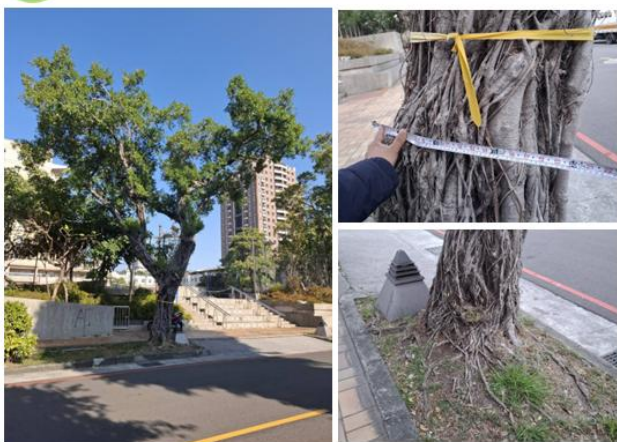
| 編號 | 樹種 | 米徑(cm) | 樹高(m) | 冠幅(m) |
|---|---|---|---|---|
| 09 | 榕樹 | 55 | 12 | 6 |
| 人行道寬 3.1m 植穴1.8m*10.5m | | | | |

| 編號 | 樹種 | 米徑(cm) | 樹高(m) | 冠幅(m) |
|---|---|---|---|---|
| 健診結果:移除並換植。 | | | | |

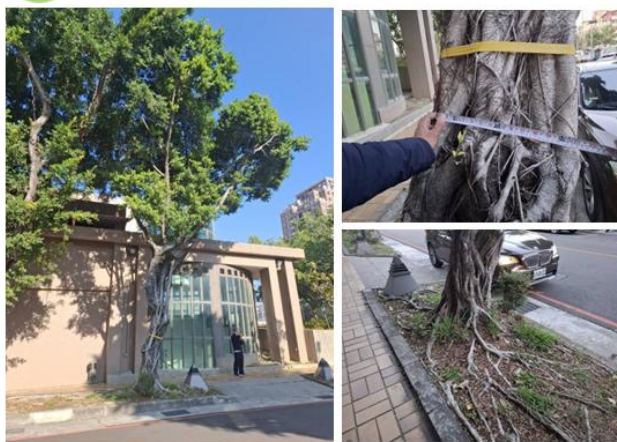
| 編號 | 樹種 | 米徑(cm) | 樹高(m) | 冠幅(m) |
|---|---|---|---|---|
| 10 | 榕樹 | 62 | 12 | 6 |
| 人行道寬 3.1m 植穴1.8m*21m | | | | |

| 編號 | 樹種 | 米徑(cm) | 樹高(m) | 冠幅(m) |
|---|---|---|---|---|
| 健診結果:移除並換植。 | | | | |

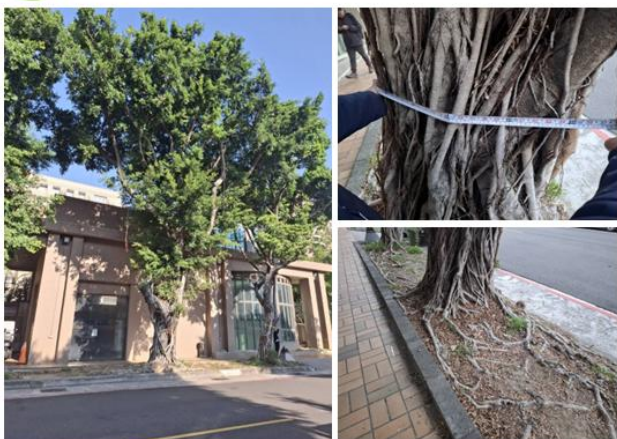
| 編號 | 樹種 | 米徑(cm) | 樹高(m) | 冠幅(m) |
|---|---|---|---|---|
| 11 | 榕樹 | 107.5 | 12 | 6 |
| 人行道寬 3.1m 植穴1.8m*21m | | | | |

| 編號 | 樹種 | 米徑(cm) | 樹高(m) | 冠幅(m) |
|---|---|---|---|---|
| 健診結果:移除並換植。 | | | | |

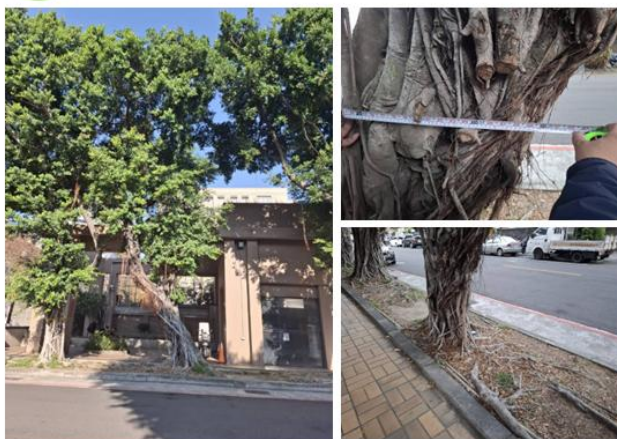
| 編號 | 樹種 | 米徑(cm) | 樹高(m) | 冠幅(m) |
|---|---|---|---|---|
| 12 | 榕樹 | 90 | 12 | 8 |
| 人行道寬 3.1m 植穴1.8m*21m | | | | |

| 編號 | 樹種 | 米徑(cm) | 樹高(m) | 冠幅(m) |
|---|---|---|---|---|
| 健診結果:移除並換植。 | | | | |

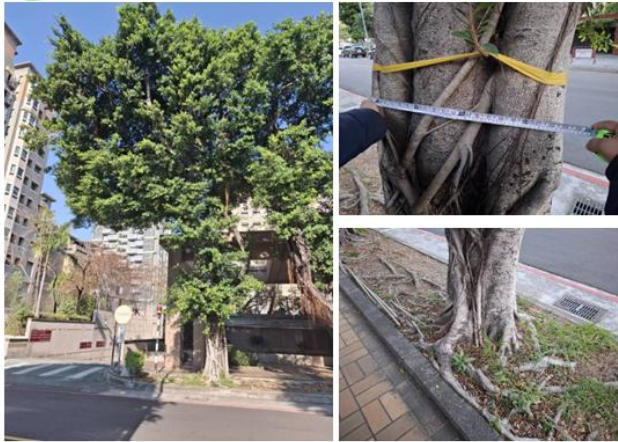
| 編號 | 樹種 | 米徑(cm) | 樹高(m) | 冠幅(m) |
|---|---|---|---|---|
| 13 | 榕樹 | 70 | 12 | 9 |
| 人行道寬 3.1m 植穴1.8m*21m | | | | |

| 編號 | 樹種 | 米徑(cm) | 樹高(m) | 冠幅(m) |
|---|---|---|---|---|
| 健診結果:移除並換植。 | | | | |
