## 西區府後地下停車場人行道(府後街側)

### 13 株榕樹移除及換植計畫

臺中市停車管理處

114 年 09 月

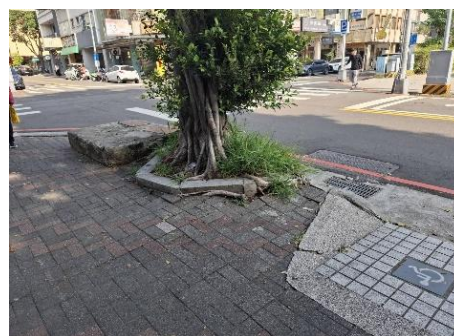
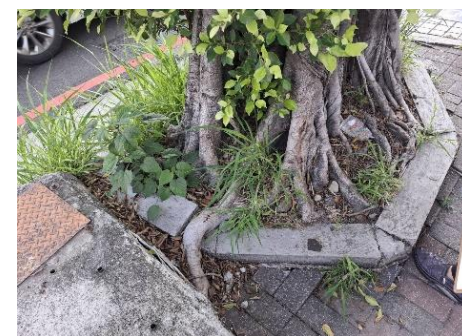
| 樹木<br>部位 | 菌體 | 等勢幹 | 褐根病<br>病徵 | 包覆物<br>未拆 | 傾斜 | 鋪面<br>隆起 | 浮根<br>盤根 | 嫁接苗 |
|---|---|---|---|---|---|---|---|---|
| 分支幹 | | | | | ✓ 1.5m 枝已腐朽<br>1.5m 枝已腐朽 | | | |

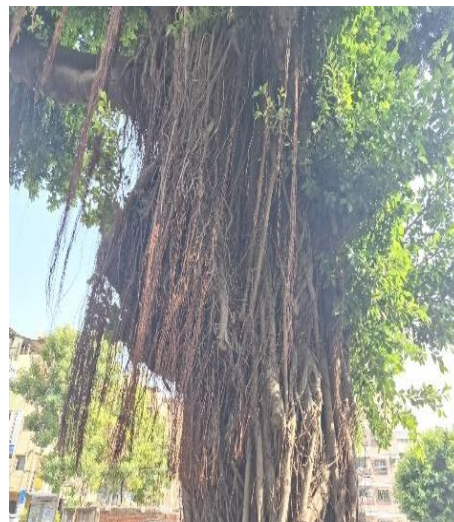
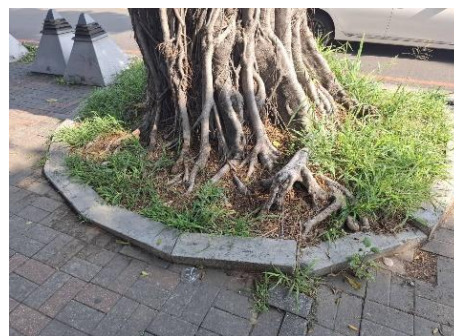
02

| 樹木<br>部位 | 樹皮腐<br>朽龜裂 | 凹樹孔洞<br>中空腐朽 | 多重<br>分枝 | 病蟲害<br>蟻害 | 割損 | 病枯枝<br>葉枯萎 | 斷頭<br>截頂 | 綠地<br>植穴 |
|---|---|---|---|---|---|---|---|---|
| 根部 | | 4根根腐<br>斷裂<br>3根根腐 | | | 嚴重 | | | 2.38x3M |

| 樹木<br>部位 | 菌體 | 等勢幹 | 褐根病<br>病徵 | 包覆物<br>未拆 | 傾斜 | 鋪面<br>隆起 | 浮根<br>盤根 | 嫁接苗 |
|---|---|---|---|---|---|---|---|---|
| 分支幹 | | | | | 分枝幹<br>傾斜<br>及行人通行<br>不便 | | | |

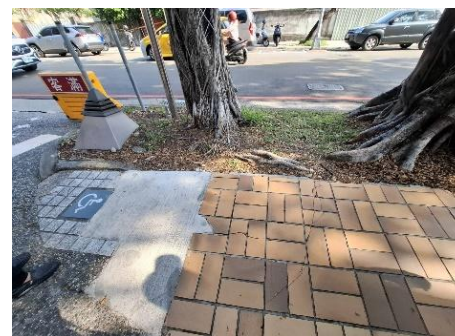
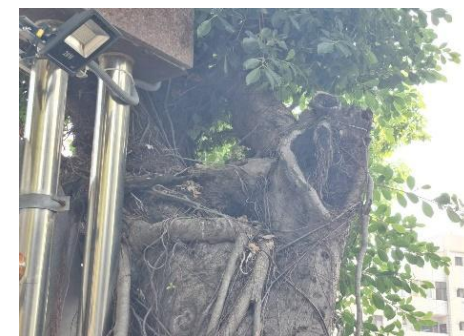
03

| 樹木部位 | 菌體 | 等勢幹 | 褐根病<br>病徵 | 包覆物<br>未拆 | 傾斜 | 鋪面<br>隆起 | 浮根<br>盤根 | 嫁接苗 |
|---|---|---|---|---|---|---|---|---|
| 分支幹 | | | | | 傾斜車道入口 | | | |

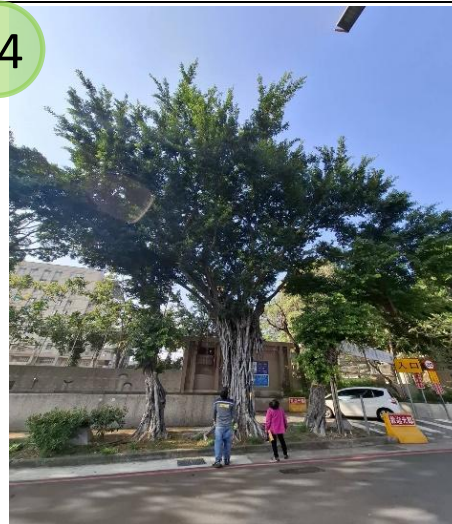
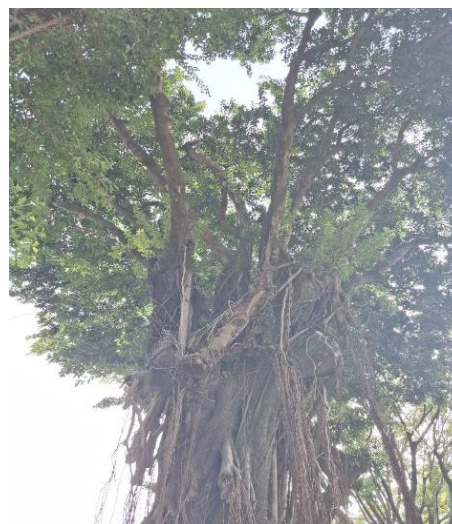
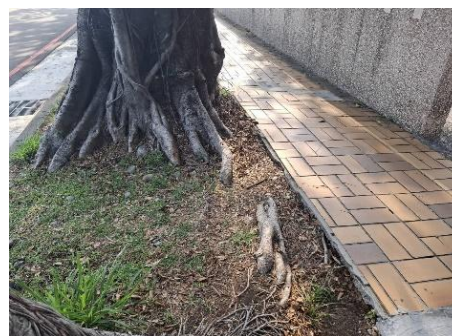
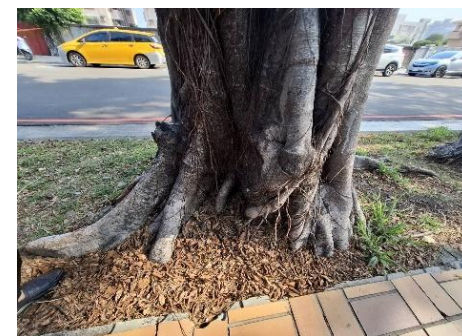
| 樹木<br>部位 | 菌體 | 等勢幹 | 褐根病<br>病徵 | 包覆物<br>未拆 | 傾斜 | 鋪面<br>隆起 | 浮根<br>盤根 | 嫁接苗 |
|---|---|---|---|---|---|---|---|---|
| 分支幹 | | | | | 向東傾斜<br>45度以上 | | | |

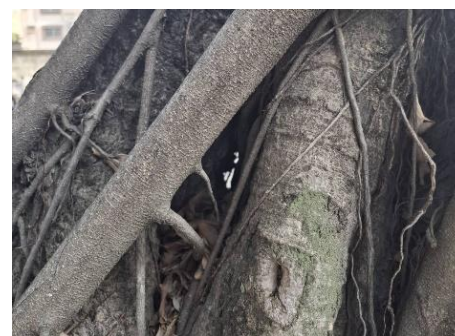
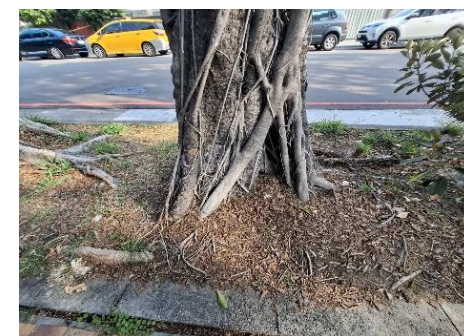
| 樹木<br>部位 | 菌體 | 等勢幹 | 褐根病<br>病徵 | 包覆物<br>未拆 | 傾斜 | 鋪面<br>隆起 | 浮根<br>盤根 | 嫁接苗 |
|---|---|---|---|---|---|---|---|---|
| 分支幹 | | | | | 傾斜45度以上<br>何處 | | | |

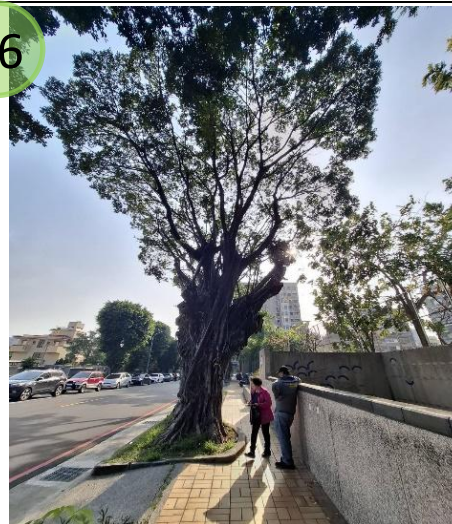
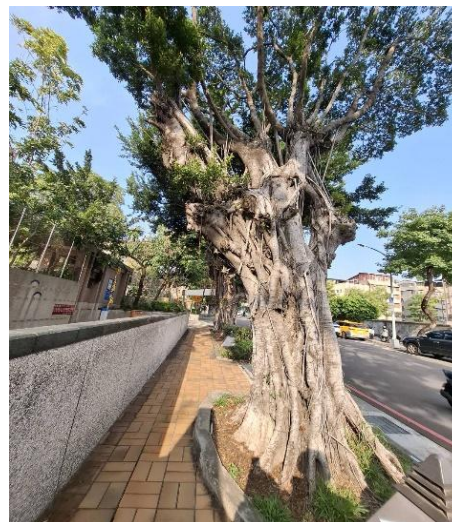
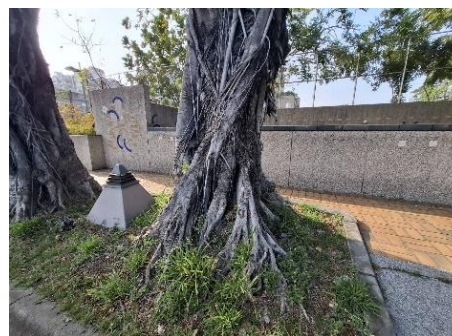
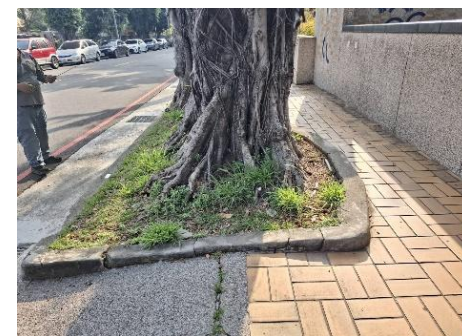
06

| 樹木部位 | 菌體 | 等勢幹 | 褐根病病徵 | 包覆物未拆 | 傾斜 | 鋪面隆起 | 浮根盤根 | 嫁接苗 |
|---|---|---|---|---|---|---|---|---|
| 分支幹 | | | | | 分枝幹傾斜<br>人行道上 | | | |

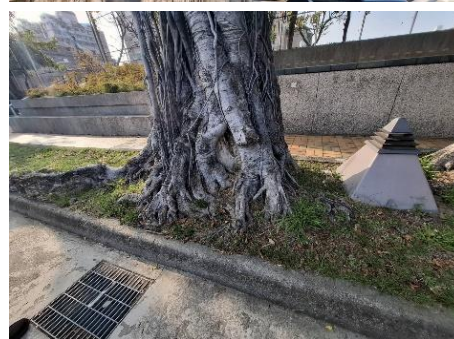
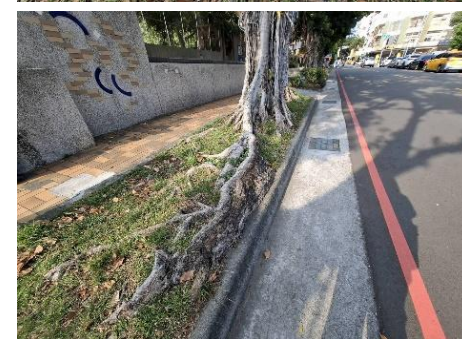
| 樹木部位 | 菌體 | 等勢幹 | 褐根病<br>病徵 | 包覆物<br>未拆 | 傾斜 | 鋪面<br>隆起 | 浮根<br>盤根 | 嫁接苗 |
|---|---|---|---|---|---|---|---|---|
| 分支幹 | | | 中後期 | | | | | |

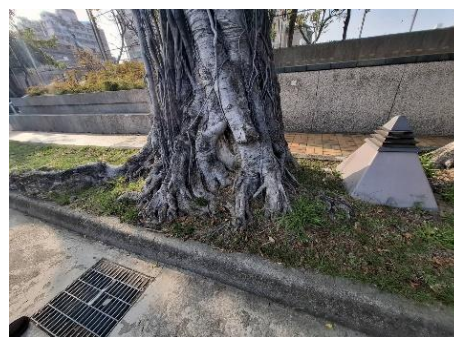
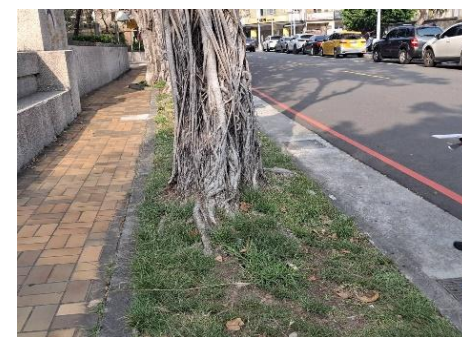
08

| 樹木部位 | 菌體 | 等勢幹 | 褐根病<br>病徵 | 包覆物<br>未拆 | 傾斜 | 鋪面<br>隆起 | 浮根<br>盤根 | 嫁接苗 |
|---|---|---|---|---|---|---|---|---|
| 分支幹 | | | | | ✓ 傾斜 | | | |

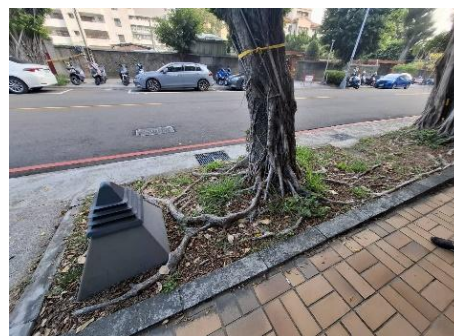
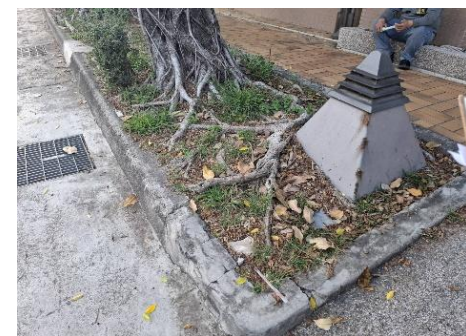
10

| 樹木部位 | 菌體 | 等勢幹 | 褐根病<br>病徵 | 包覆物<br>未拆 | 傾斜 | 鋪面<br>隆起 | 浮根<br>盤根 | 嫁接苗 |
|---|---|---|---|---|---|---|---|---|
| 分支幹 | | | | | ✓ 向人行道傾斜<br>45度 | | | |

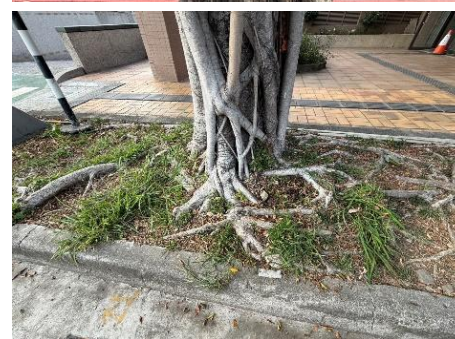
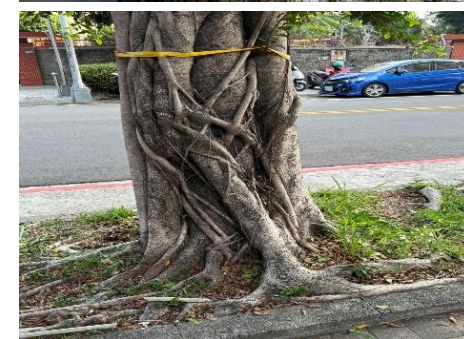
13

| 樹木部位 | 菌體 | 等勢幹 | 褐根病<br>病徵 | 包覆物<br>未拆 | 傾斜 | 鋪面<br>隆起 | 浮根<br>盤根 | 嫁接苗 |
|---|---|---|---|---|---|---|---|---|
| 分支幹 | | | | | | 何路側及<br>何道旁<br>何50度以上 | | |

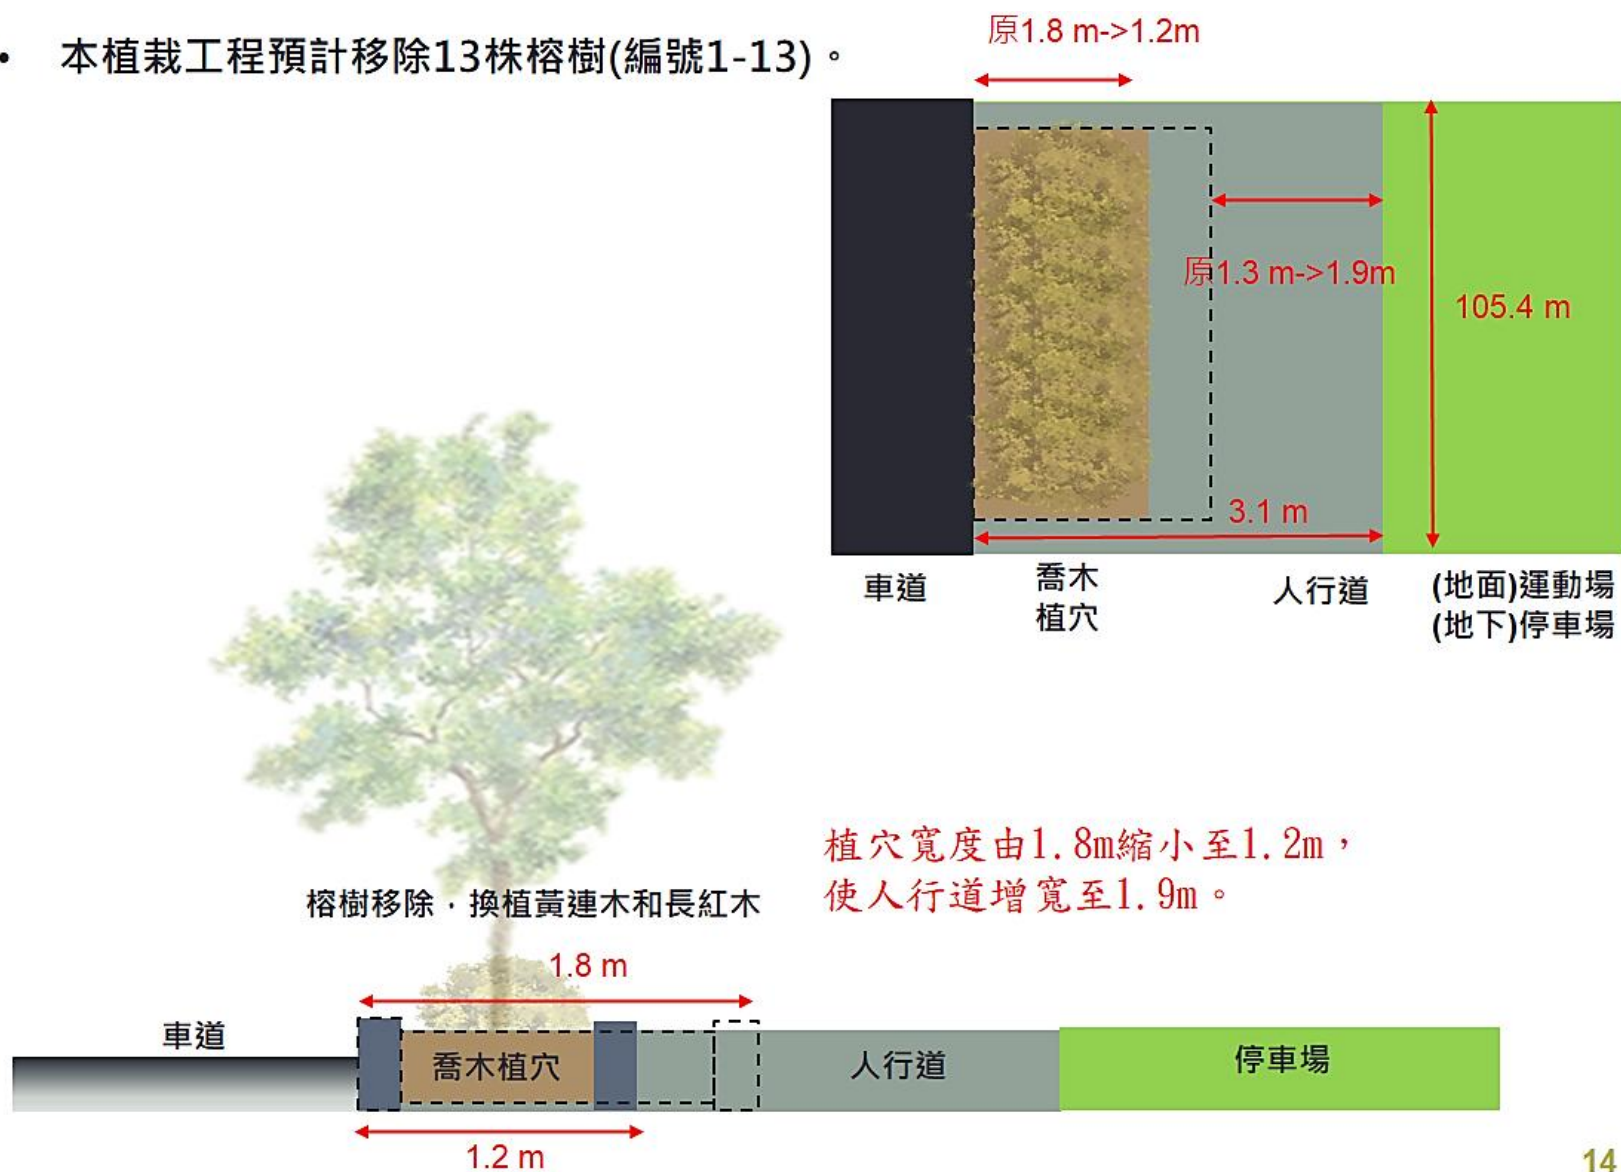
- 本植栽工程預計移除13株榕樹(編號1-13)。

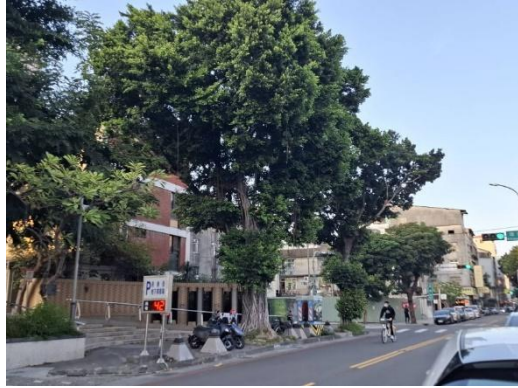
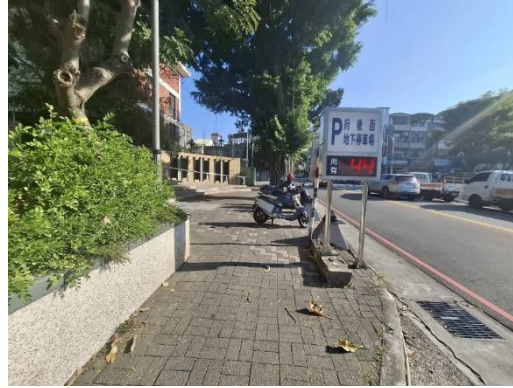
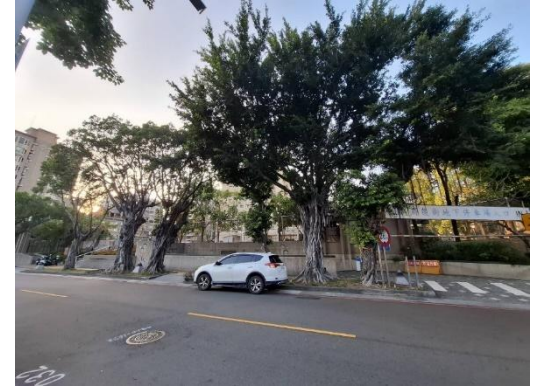
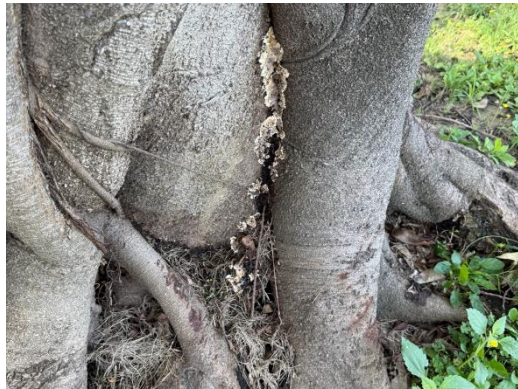
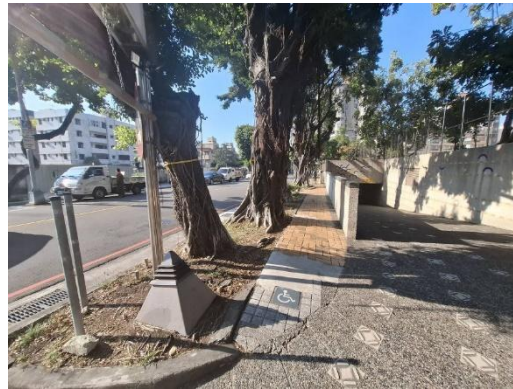
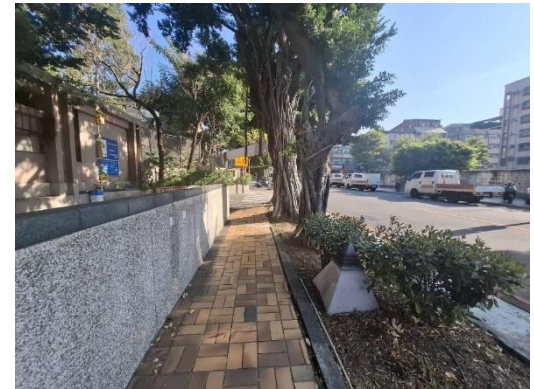
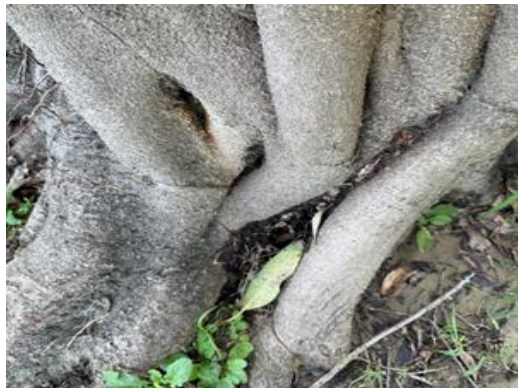
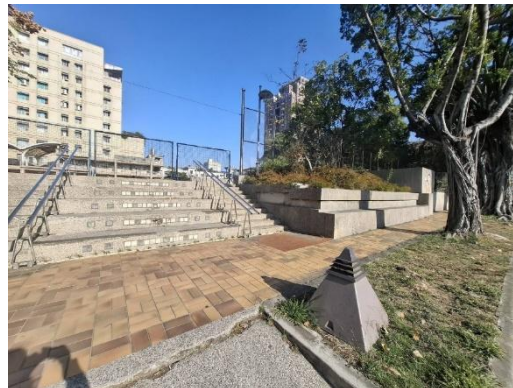
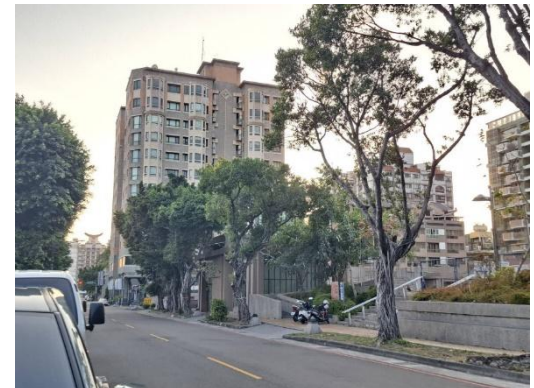
現況照片-拍攝時間為-114.02.11

本案之 13 株榕樹因樹木多處中空腐朽，以及嚴重根系問題造成人行道地面隆起，產生高低差，而影響民眾使用及通行安全。

- 本植栽工程預計移除13株榕樹(編號1-13)。
